OGGETTO: Restauro e messa in sicurezza della scala di sicurezza ex Borsa Valori

# **PALAZZO DELLA BORSA**

## **RELAZIONE FINALE DI INTERVENTO**

**Messa in sicurezza delle lastre marmoree**

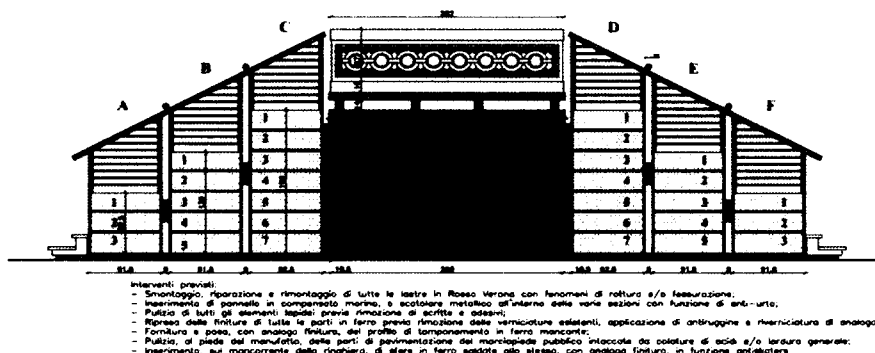
SVILUPPO DEL PROSPETTO SC. 1: 50

*Schema catalogazione delle lastre e ricovero nel vano sottoscala*

- Catalogazione di ciascuna lastra mediante numerazione univoca; il sistema di catalogazione è riportato nello schema grafico allegato alla presente relazione, per consentire la futura ricollocazione di ciascun elemento nella sua sede originaria;

- Trasporto delle lastre catalogate al locale di deposito interno individuato nel vano sottoscala, idoneo per dimensioni e accessibilità;
- Ricovero delle lastre nel vano sottoscala, appoggiate su appositi supporti, al riparo da sollecitazioni meccaniche;
- Chiusura del vano di deposito mediante porta dotata di serratura, per garantire l'accesso controllato e la sicurezza degli elementi in custodia in attesa del successivo intervento di restauro.
