RELAZIONE DI CONSULENZA TECNICA GIURA1A

2) Opificio in corso di costruzione sito in Brindisi, Strada per Santa Teresa Pinti in piano terra, censito nel Catasto Fabbricati del Comune di Brindisi al Fg 12 p.lla 878;

Opificio in corso di costruzione sito in Brindisi, Strada per Santa Teresa Pinti sn, al piano terra, censito nel Catasto Fabbricati del Comune di Brindisi al Fg 12 p.la 878.

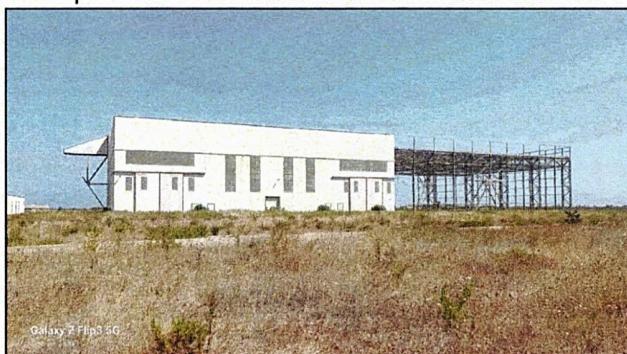
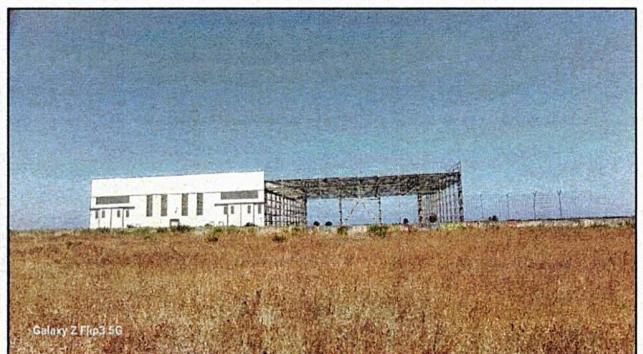
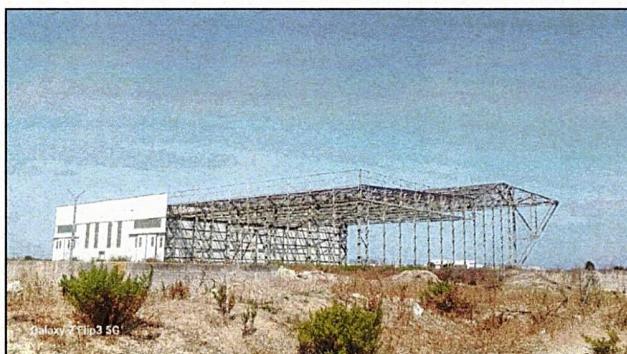
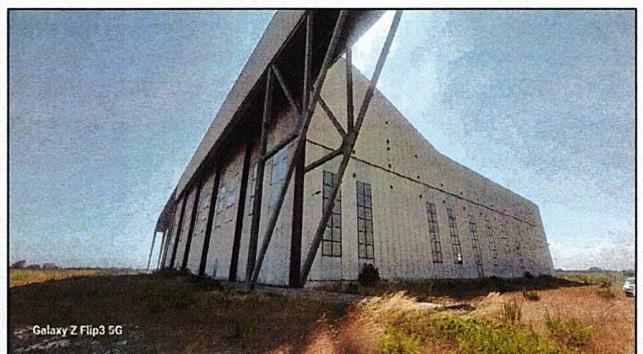
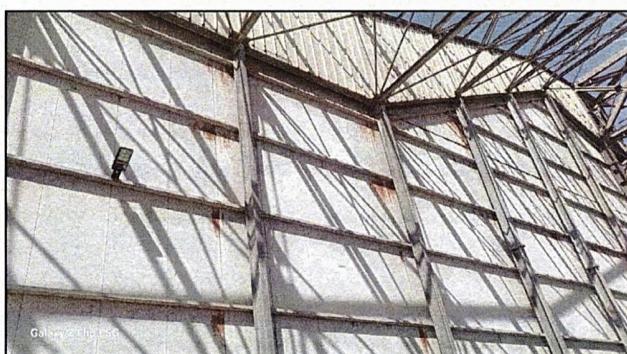
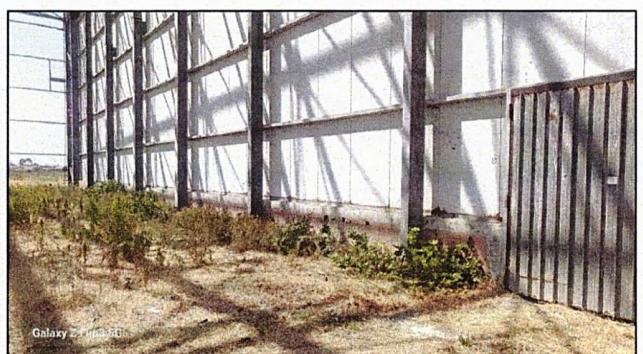
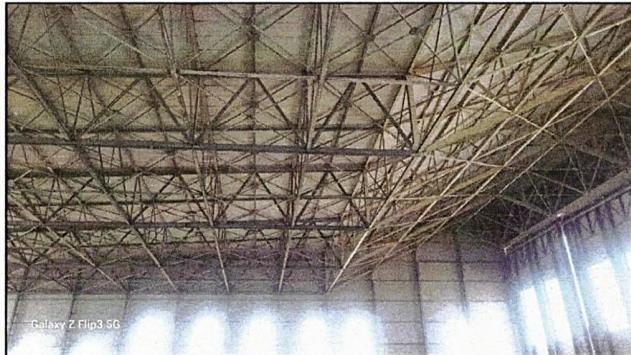
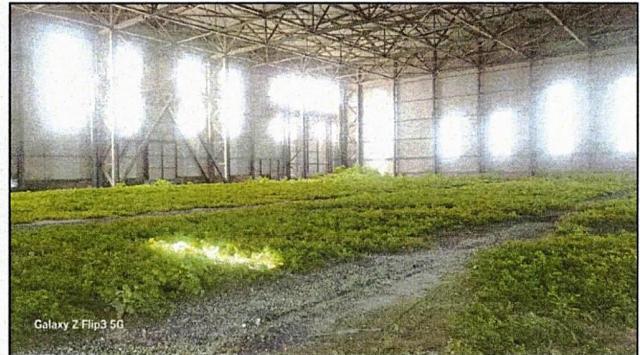
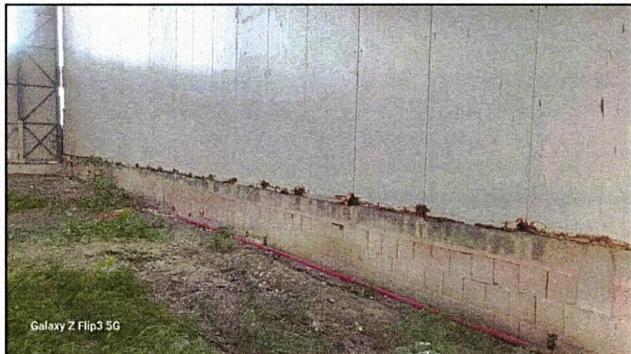
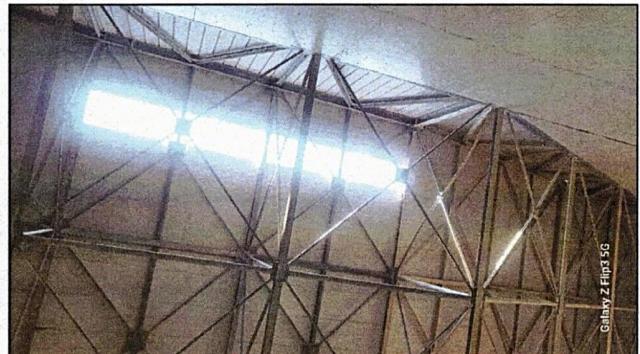
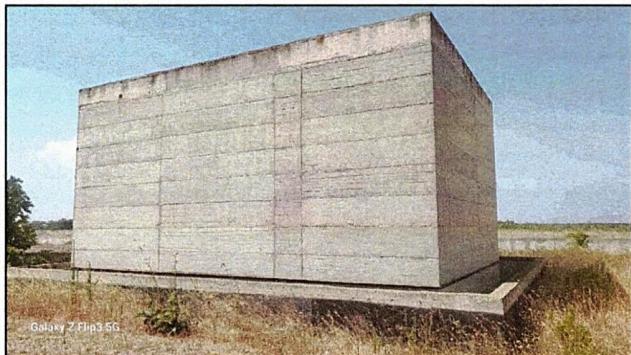
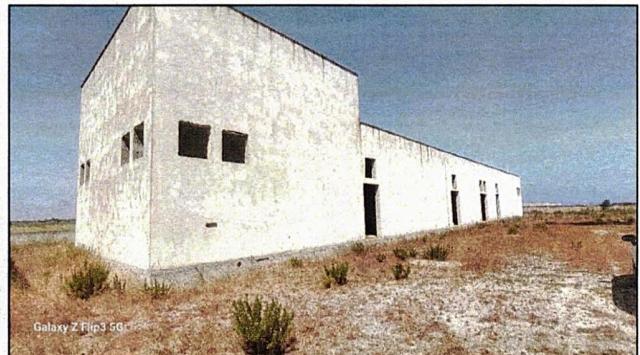
L'opificio industriale di cui trattasi, ubicato in prossimità dell'aeroporto civile "Papola", risulta in corso di costruzione ed è costituito da un capannone composto da due moduli, di cui il primo chiuso sia lateralmente che superiormente ed il secondo con struttura portante a vista, privo di pannellature verticali ed orizzontali. Completa la consistenza:

Il capannone principale è costituito da n° 2 moduli uguali, di cui il primo completato dalle chiusure verticali e di copertura realizzate con pannelli "sandwich" di spessore pari a 10 cm. La copertura è realizzata con struttura reticolare in acciaio zincato, ad altezza variabile.

In entrambi i moduli la pavimentazione realizzata in misto stabilizzato, risulta incom-

pleta; non vi sono gli impianti tecnologici ad eccezione di alcuni cavidotti a vista.

I pannelli risultano interessati da fenomeni di corrosione e necessitano di interventi manutentivi.

Il capannone è stato oggetto di atti vandalici, con l'asportazione di alcune porzioni di pannelli, chiuse successivamente con lamiera metallica.

I fabbricati ubicati in prossimità del capannone principale risultano allo stato rustico; le pareti esterne risultano intonacate ma prive dello strato di finitura e tinteggiatura finale; gli ambiti interni risultano privi delle finiture.
